“Análisis de peligrosidad geológica asociada al riesgo hidrometeorológico sobre la cuenca del Cañadón de Km. 3 (B° Gral. Mosconi y otros), a raíz del temporal de marzo/ abril de 2017 en la ciudad de Comodoro Rivadavia, Chubut, Argentina”

Alumno: Cortés Maximiliano

Año: 2022

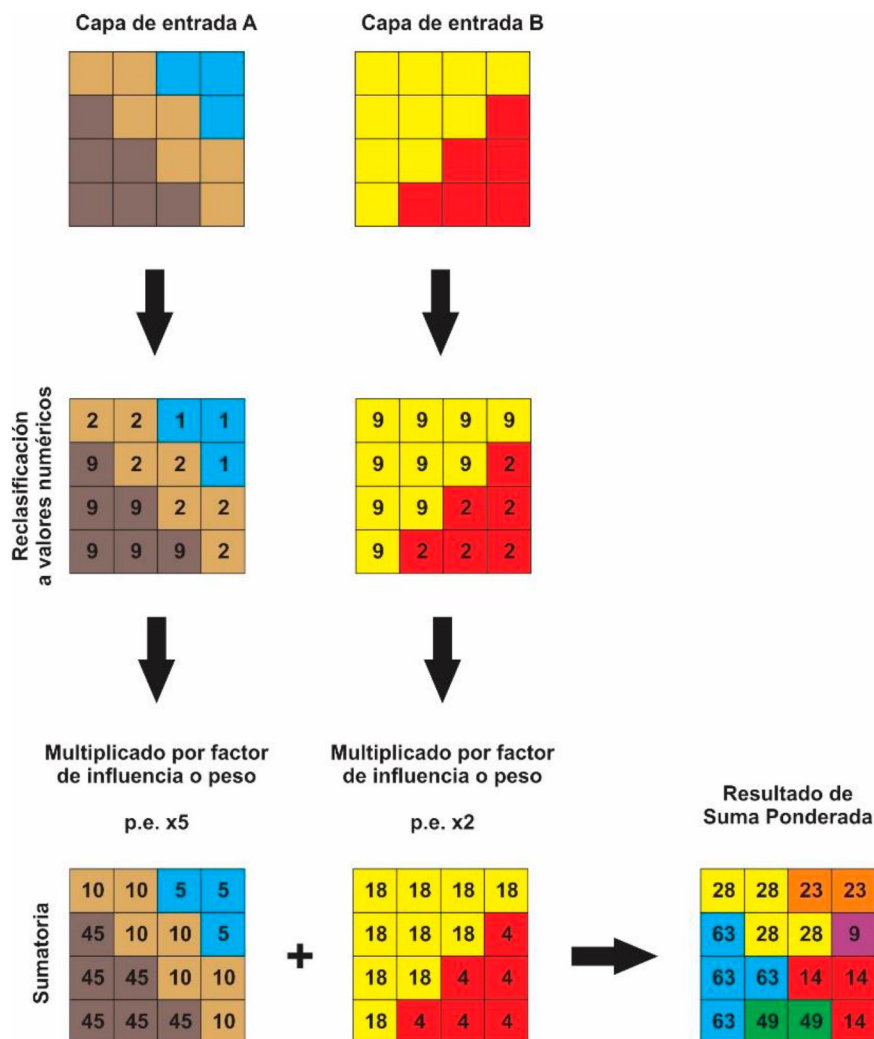
Figura 1. Esquema de las etapas para la confección del mapa de peligrosidad.

obtener la combinación final, dando como resultado el mapa de peligrosidad geológica, confeccionado en base a la definición de cinco zonas, que van de peligrosidad Muy Baja a Muy Alta, como se explica en el apartado correspondiente (**Fig. 1**).

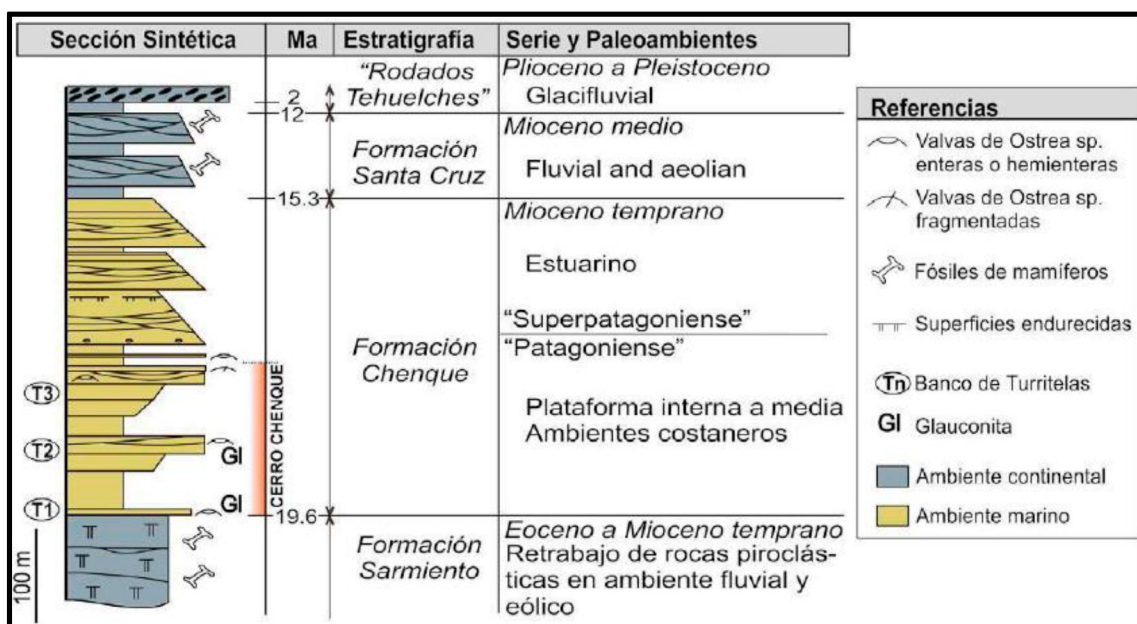
Figura 3. Perfil estratigráfico del sitio de estudio (Hirtz et al. 2019).

Sobre el sitio de estudio, Hirtz (2003) describe las dos secuencias depositacionales inferiores sobre el Cerro Hermitte. La primera secuencia se compone por arcilitas y arcilitas tobáceas gris verdosas y gris amarillentas intensamente alteradas y fracturadas, intercaladas por areniscas y areniscas calcáreas; a las que por encima le siguen 25 metros de areniscas. La segunda secuencia comienza con arcilitas, por encima pasa a areniscas y finaliza con un banco de coquinas.

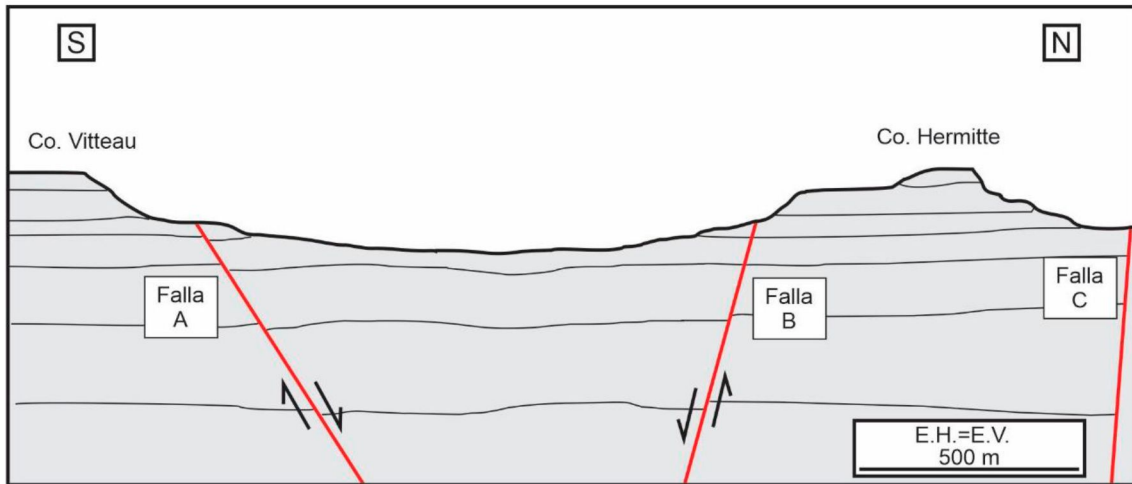
Figura 4. Esquema del perfil estructural de la zona de estudio. Modificado de Feruglio (1950).

La cuenca de Km. 3 se encuentra delimitada por un sistema de fallas normales, denominadas A y B de rumbo este-oeste (**Fig. 4**) reconocidas por Feruglio (1949). Hacia el norte del sitio de estudio se encuentra la falla C que es una de las más importantes alcanzando niveles del “Neocomiano” y del basamento geológico de la Cuenca del Golfo San Jorge (Giacosa et al., 2004).

Dentro del cañadón de Km. 3, Giacosa et al. (2003, 2004) describen la falla A o Vitteau como una falla normal planar, antitética a la falla C, que logra alcanzar los estratos de la Formación Comodoro Rivadavia. El desplazamiento en niveles de la Fm. Chenque es de aproximadamente 23 metros y su plano inclina $75^{\circ}/N15^{\circ}$ con una delgada zona de falla menor a 10 centímetros constituida por arcillas y yeso (Giacosa et al., 2004). Posiblemente, el desarrollo de esta falla implica una estructuración del terreno de las áreas aledañas por donde se supone se encuentra su trayectoria, y esto genera predisposición a asentamientos del suelo, y, en consecuencia, afectación sobre estructuras urbanas (Vidal, 2018)

La falla B es una falla extensional que inclina 60° hacia el sur (González et al., 2002). La misma corta la ladera sur del Cerro Hermitte y se la vincula como un factor primordial para el movimiento de ladera en el que se ubica el barrio Sismográfica y Marquesado (González et al., 2002; Hirtz, 2003).

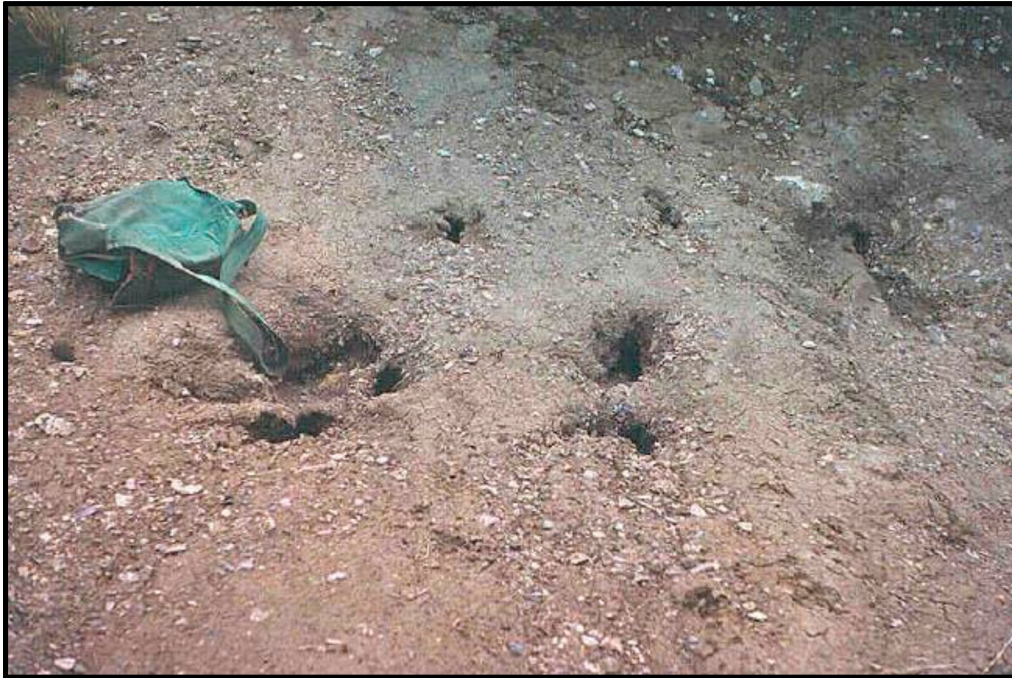
Figura 5. Desarrollo de piping en barrio Sismográfica. Foto tomada de González et al. (2002).

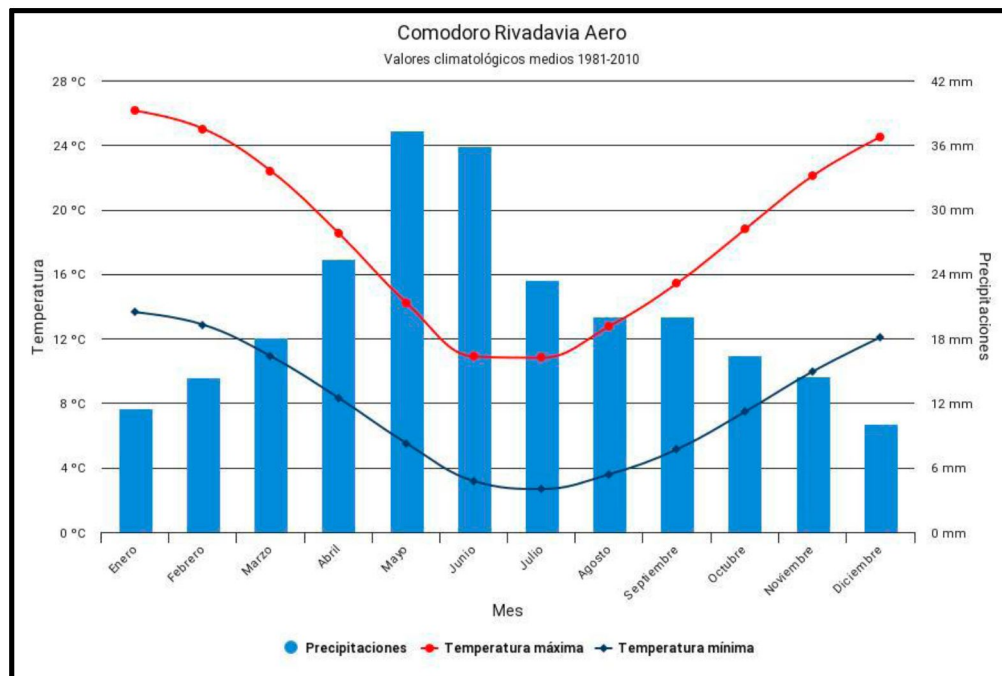
Figura 6. Gráfico de precipitaciones y temperaturas medias de la ciudad de Comodoro Rivadavia del período 1981 a 2010. Tomado de Servicio Meteorológico Nacional.

Comodoro Rivadavia se caracteriza por un clima árido a semiárido con una temperatura media anual de 12.9°C (Paredes et al., 2017). La temperatura mínima media del mes más frío ronda los 3°C, mientras que la máxima media se da en el mes de enero, alcanzando los 26°C (Servicio Meteorológico Nacional). Las mayores precipitaciones ocurren entre los meses de mayo y junio (**Fig. 6**), alcanzando una media de 239.6 mm/año (Paredes et al., 2017).

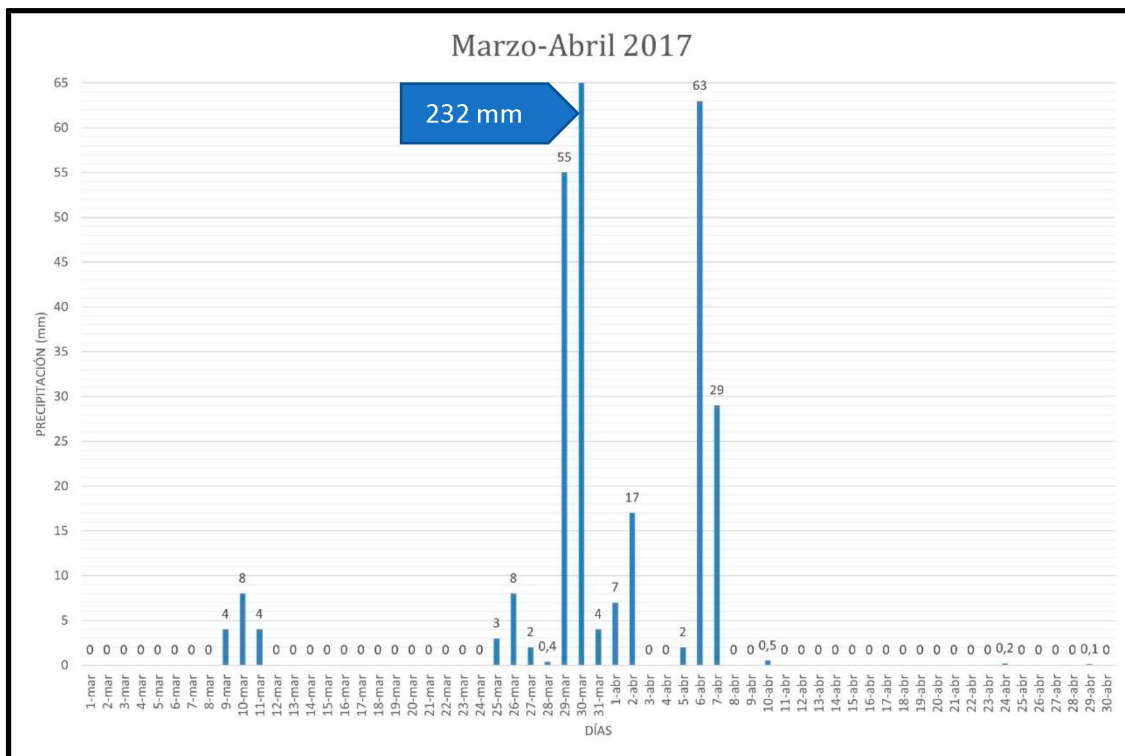
Figura 7. Precipitaciones de los meses Marzo y Abril de 2017. Tomado del Servicio Meteorológico Nacional.

Paredes et al. (2017) mencionan que el temporal de lluvias intensas que azotó la ciudad de Comodoro Rivadavia en el año 2017 comenzó días antes del 29 de marzo con la presencia de un banco de neblina y lluvias menores que tuvieron un máximo de 8 mm durante el día 26 de marzo, indicando el acercamiento de un sistema de alta presión sobre la costa Atlántica, tanto de Argentina como Uruguay. Mientras tanto, desde el oeste se aproximaba un sistema de baja presión cargado de humedad, el que se vio obstaculizado por el centro de alta presión en el Océano Atlántico por lo que la tormenta no pudo seguir su camino hacia el mar y se situó sobre Comodoro Rivadavia por aproximadamente dos semanas.

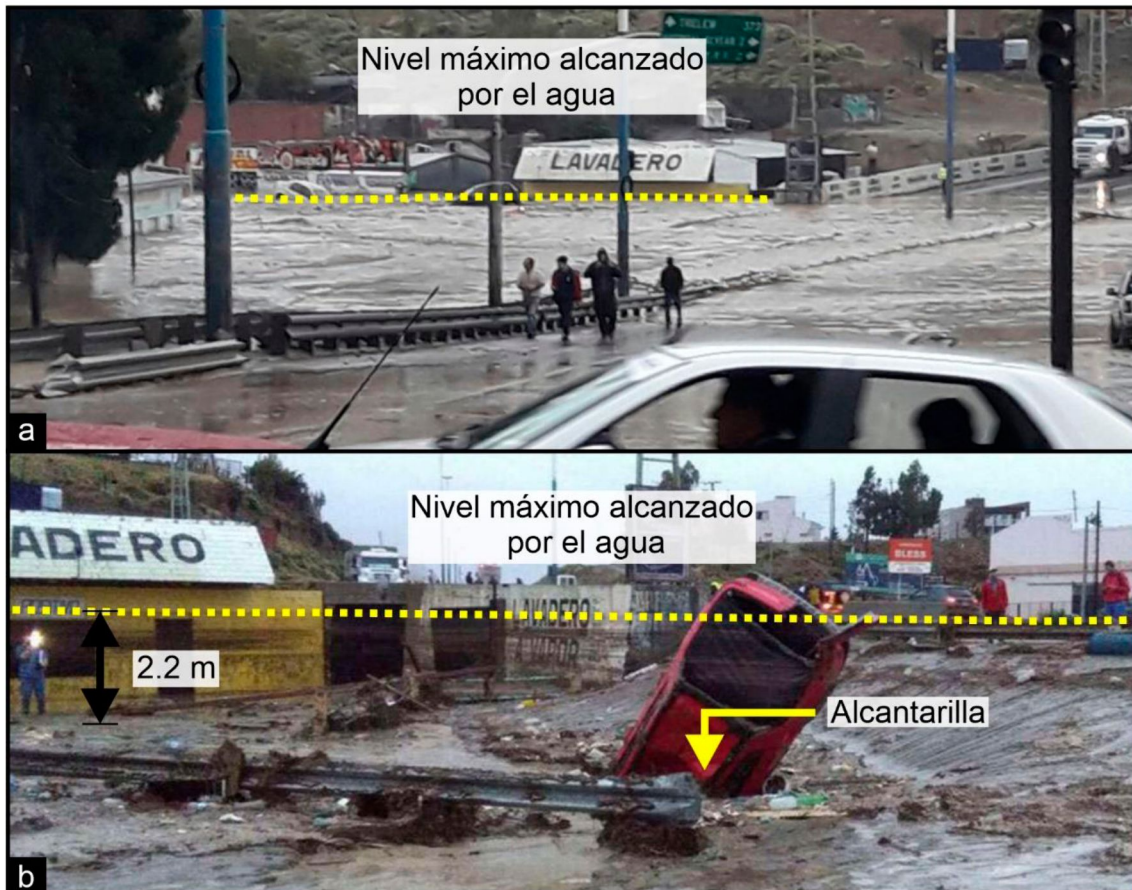
Figura 11. Estado de la boca del pluvial próximo a Ruta Nacional N° 3. a) Fotografía tomada al momento del máximo nivel alcanzado por el agua. b) Alcantarilla obstruida parcialmente por un vehículo que fuera arrastrado durante la tormenta. Puede observarse el nivel máximo alcanzado por el agua (2.2 m).

El sistema de desagüe urbano de la cuenca de Km. 3 inicia desde el oeste a través de canales de hormigón ubicados a ambos lados del camino Roque González. La baja rugosidad de estos y la pendiente hacen que el flujo de agua llegue rápidamente al comienzo de la avenida Fray Luis Beltrán, lugar donde se encuentra con la vertiente del camino que une los barrios Saavedra y Laprida. En esta intersección existe una boca de tormenta que da ingreso al pluvial subterráneo de la av. Fray Luis Beltrán (en dirección oeste – este) hasta ingresar, de forma superficial atravesando sedimentos modernos (coluviales y aluviales antropizados), por parte del terreno perteneciente a “Santa Lucía Golf Club”. Luego, el flujo desemboca en una pileta de decantación ubicada al inicio de la calle Petrolero San Lorenzo, por lo que el sedimento erosionado en la parte alta de la cuenca recorre gran parte de la urbanización. Actualmente se la encuentra fuera de servicio, el flujo de agua la evita a través de ductos plásticos (a modo de *bypass*) y se conecta directamente al pluvial que le continúa. Existe otra pileta de decantación con canales de guarda de hormigón que se sitúa entre la ladera del cerro Vitteau y el barrio Divina Providencia. Ésta evita rápidamente que los sedimentos ingresen a la urbanización, a diferencia de la anterior. A continuación de la primera pileta mencionada, el flujo de agua ingresa a un pluvial subterráneo con un diámetro de entrada de aproximadamente 0.55 m, que inmediatamente aumenta a 1.2 m y a mitad de recorrido pasa a una sección rectangular de 1.8 m x 0.8 m. Se extiende por dicha arteria captando el escurrimiento lateral, principalmente de la vertiente norte, mediante bocas de tormenta hasta llegar a la alcantarilla (3 m x 1.5 m) (**Fig. 11a, b**) ubicada en la depresión previa a la Ruta Nacional N°3. Esta última, receptiona el flujo superficial proveniente de la avenida Tehuelches y lo une al anterior subterráneamente para dirigir el flujo hacia el mar, en este caso, por un ducto con un área rectangular de 4 m x 2.2 m.

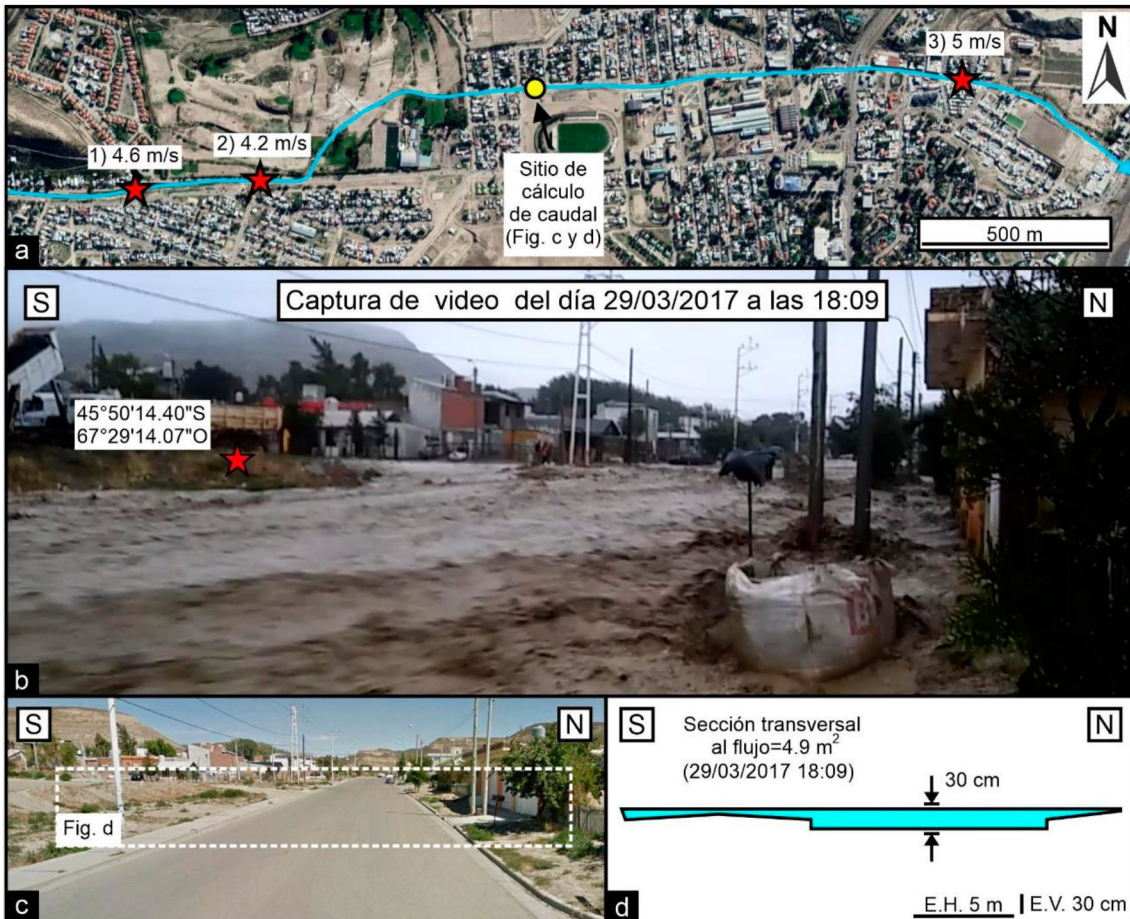
Figura 14. a) Se observa la trayectoria del cauce principal y el cálculo de velocidad de flujo en distintos sectores a través del método del flotador (1, 2 y 3). b) Captura de video del flujo de agua sobre la calle Petrolero San Lorenzo el día 29/03/17 a la hora 18:09, apenas iniciada la tormenta. c) Calle Petrolero San Lorenzo antes de la tormenta. d) Sección transversal del flujo de agua del día 29/03/17 a la hora 18:09.

Este método simple permite obtener un rápido valor de caudal. Apoyado en el material fotográfico y videográfico tomado en la calle Petrolero San Lorenzo se realizó la medición de la sección transversal que ocupó el flujo de agua el día 29 de marzo de 2017 a la hora 18:09 (**Fig. 14b**). La sección transversal calculada para este momento, apenas iniciada la tormenta, es de 4.9 m² (**Fig. 14c, d**). Se considera una altura de flujo de agua de aproximadamente 30 cm y un ancho máximo de 24 m (**Fig. 14d**).

A partir del análisis de los videos tomados durante la tormenta, recopilados de redes sociales, se establece la velocidad del flujo de agua mediante el método del flotador en tres puntos del cauce principal, dos de ellos sobre la av. Fray Luis Beltrán, frente al barrio Médanos y el barrio Divina Providencia, y el restante en la av. Quintana. El resultado obtenido fue 4.6 m/s, 4.2 m/s y 5 m/s, respectivamente, con un promedio de 4.6 m/s (**Fig. 14a**).

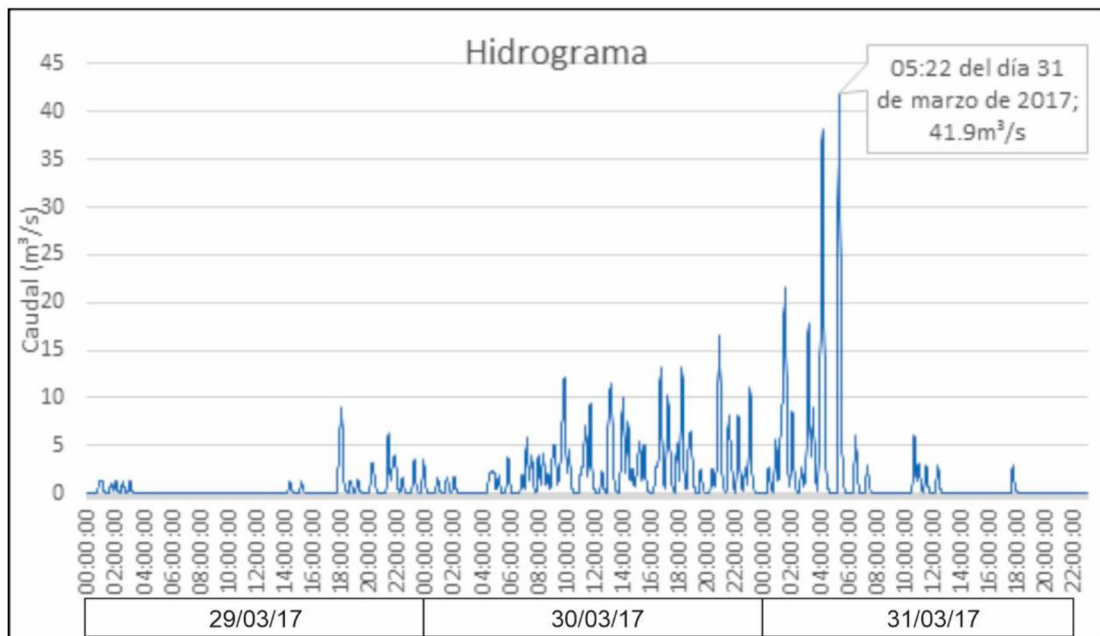
Figura 20. Hidrograma calculado por HEC-HMS 4.5 de la primera tormenta. Se observa un caudal pico de $41.9 \text{ m}^3/\text{s}$ a las 5:22 am del día 31 de marzo de 2017.

El resultado simulado por el software HEC-HMS 4.5 describe un caudal máximo de $41.9 \text{ m}^3/\text{s}$ a las 5:22 am del día 31 de marzo de 2017 (**Fig. 20**).

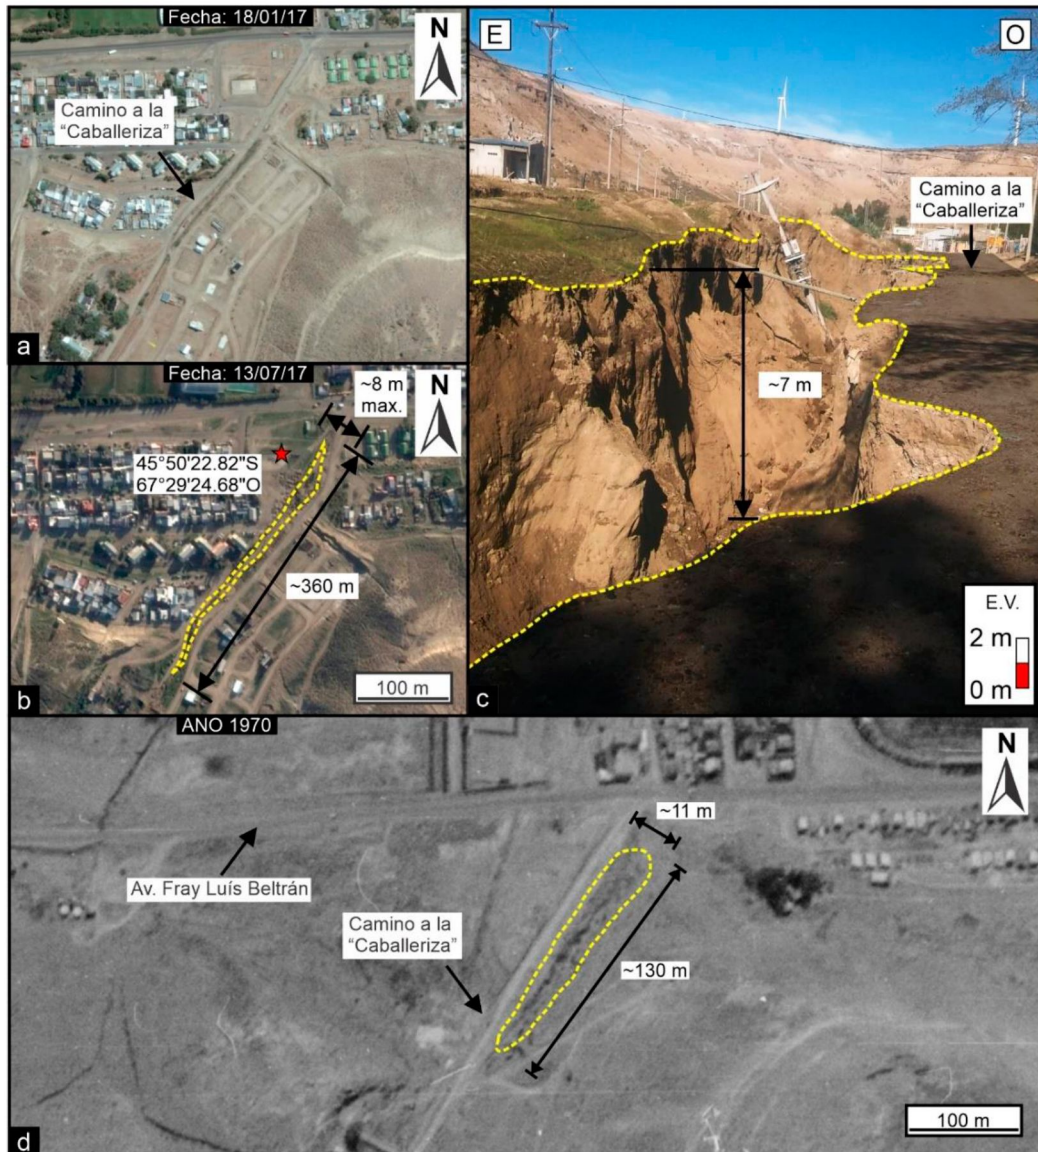
Figura 23. Se observa la cárcava generada por el temporal del 2017 sobre el camino a la “Caballeriza”. a) Imagen satelital de Google Earth™ antes del temporal (18/01/17). b) Imagen satelital de Google Earth™ posterior al temporal (13/07/17). c) Fotografía de la cárcava donde puede observarse la profundidad de la incisión vertical debido a la erosión hídrica. d) Fotografía aérea vertical del año 1970 (IGM) donde se observa una cárcava a pocos metros del camino a la “Caballeriza”.

arena, por la que pasa un cauce de 4° orden, y recibe el flujo de agua de un área de 1.14 km², aproximadamente. Esta cárcava alcanza los 360 m de longitud, 8 m de ancho (**Fig. 23b**) y una profundidad de aproximadamente 7 m (**Fig. 23c**). Sus paredes laterales son abruptas, lo que define una sección transversal rectangular, que en algunos sectores se ven afectadas por grietas de tensión. El material erosionado se conforma principalmente de sedimentos modernos coluviales y aluviales finos (arenas, limos y arcillas) y también se los encuentra en forma de bloques producto del colapso de las paredes de la cárcava. La trayectoria de erosión coincide con la de los conductos cloacales subterráneos, que siguen la traza de la referida calle. La profundidad de incisión fue mayor a la ubicación del sistema de cañerías, ya que parte de ellos, al desconectarse, se los encontró en una posición más baja en la vertical en comparación a los que no fueron afectados por la erosión. En la Figura 23d se muestra que, en el año 1970, ya existía la presencia de una cárcava de aproximadamente 130 m de longitud y 11 m de ancho a pocos metros del camino a la “Caballeriza” que, con posteridad, fue rellenada con el avance de la urbanización. Actualmente se la encuentra rellena sin ningún cambio visible en comparación con el estado previo a la tormenta.

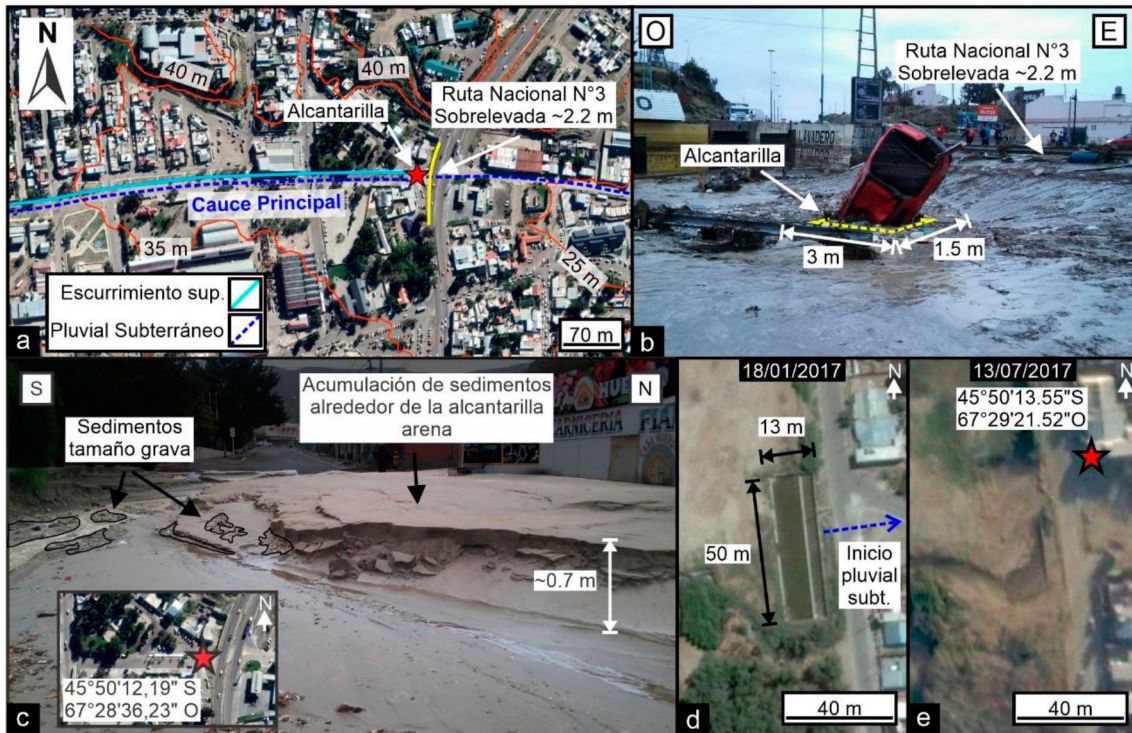
Figura 30. a) Imagen satelital de Google Earth™ de la zona más afectada de Km. 3 por inundaciones. Se observa la posición del cauce principal, la alcantarilla y la Ruta Nacional N°3. El escurrimiento se da de forma superficial y subterránea hasta la alcantarilla, luego de ésta, se da a través de un pluvial subterráneo. b) Alcantarilla obstruida por un vehículo arrastrado por el flujo de agua. La Ruta Nacional N°3 se posiciona aproximadamente 2.2 m por encima de la alcantarilla. c) Depósitos de sedimentos alrededor de la alcantarilla. Predomina la arena fina a muy fina con respecto a las granulometrías tamaño grava. d) Imagen satelital de Google Earth™ de la pileta de decantación del día 18/01/2017, antes de la tormenta. e) Imagen satelital de Google Earth™ de la pileta de decantación colmatada del día 13/07/2017, después de la tormenta.

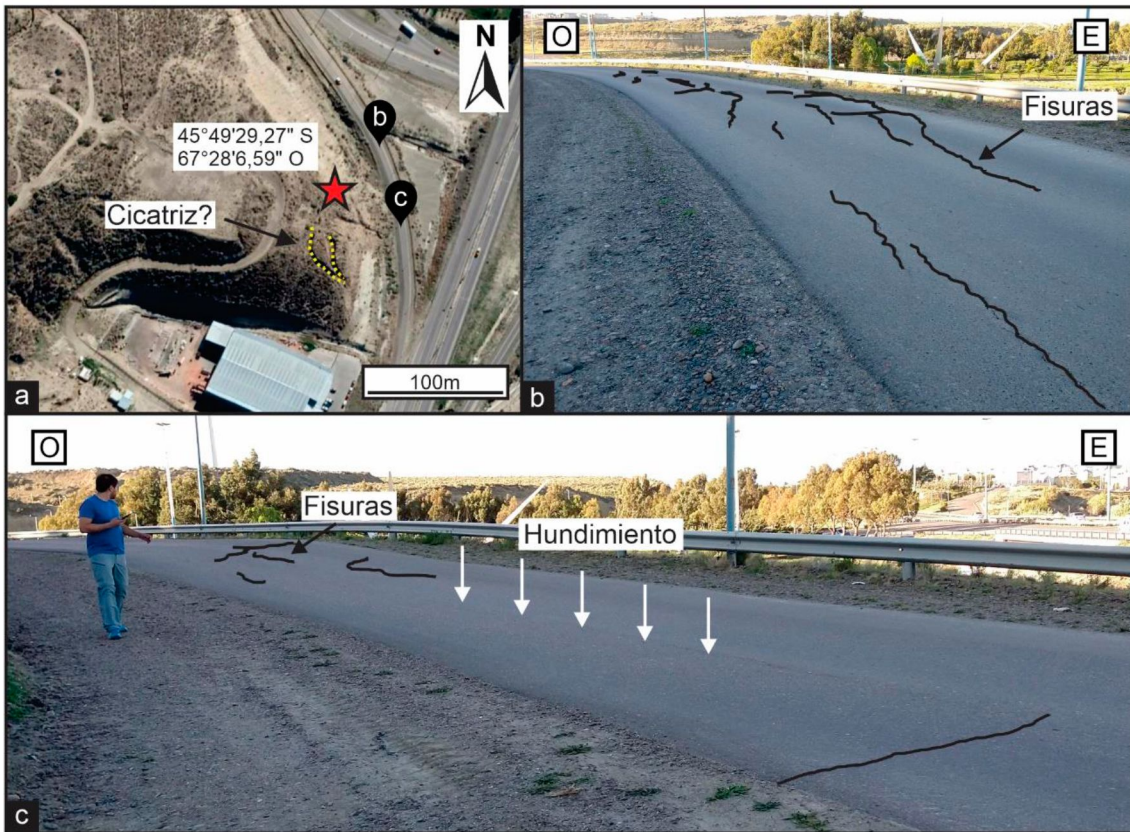
Figura 33. a) Deslizamiento de Km. 4. b y c) Fisuras y hundimientos del pavimento.

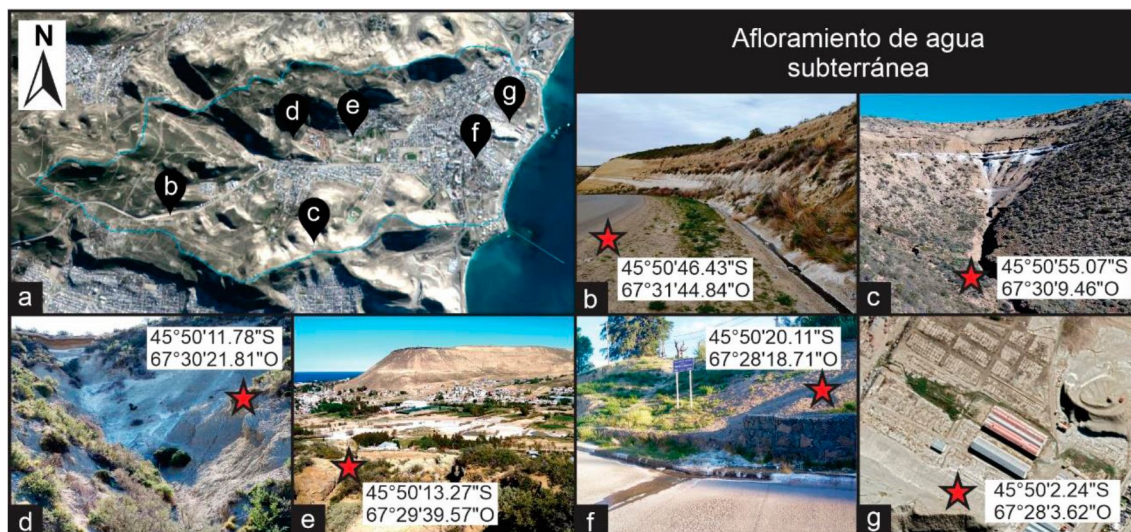
Figura 35. a) Se señala en el área de Km. 3 los sitios donde existe afloramiento de agua subterránea. b) Sector del camino Roque González. c) Cañadón detrás del barrio Saavedra. d) Cañadón en barrio Médanos. e) Cancha de Santa Lucía Club Golf. f) Calle Miguel Sosa. g) Corralón Municipal.

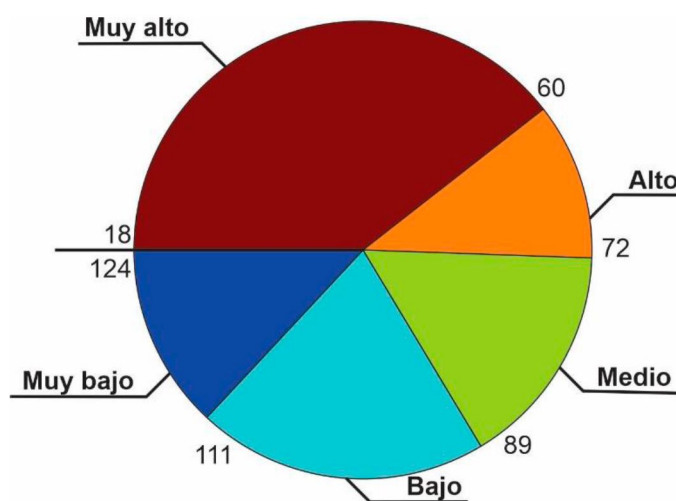
Figura 45. Límites de clases de peligrosidad definidos por el autor.

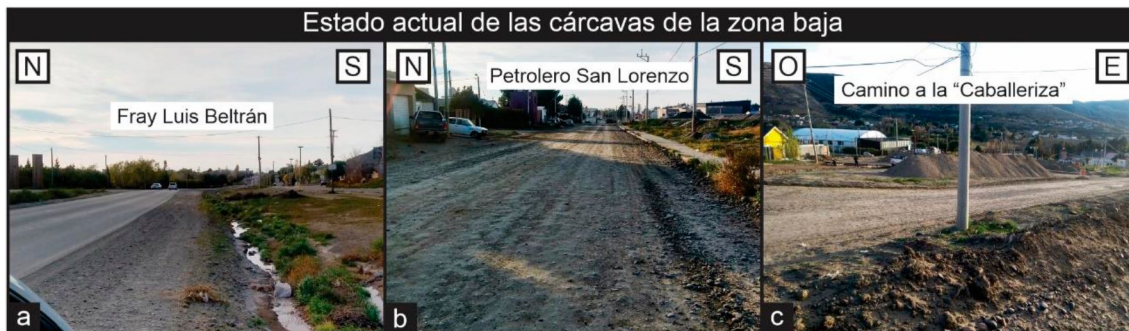
Figura 47. a) Relleno y asfalto de la cárcava de la avenida Fray Luis Beltrán. b) Relleno de la cárcava de la calle Petrolero San Lorenzo. c) Relleno de la cárcava del camino a la “Caballeriza”.
