PRODIN
S815
D 15

UNIVERSIDAD NACIONAL DE LA PATAGONIA SAN JUAN BOSCO
SECRETARIA DE CIENCIA Y TECNICA

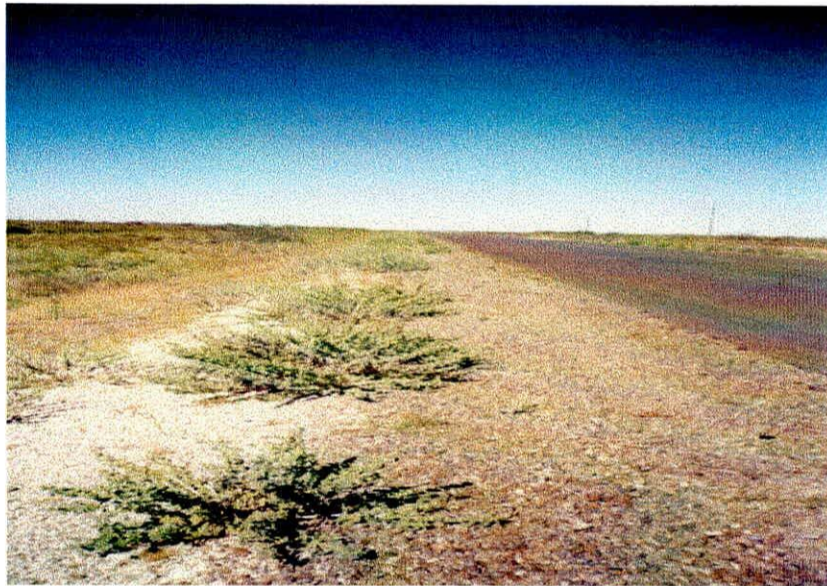
Figura 1a. Matas de malva rubia en la zona de la estancia "El Doradillo" en el Km. 12 de la ruta Provincial Nro 2 de acceso a Puerto Pirámide. Nótense los afloramientos de carbonatos (de color blanco) sobre los que aparece esta maleza .

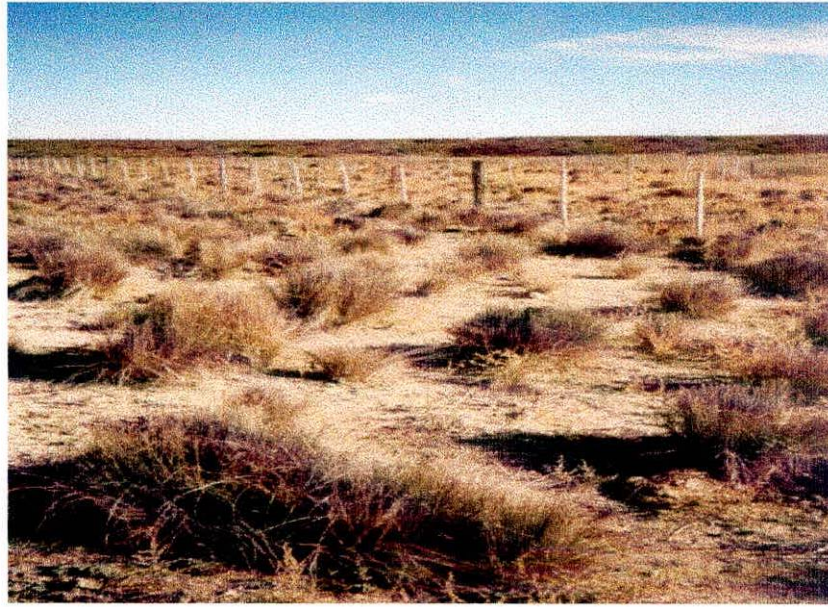
Figura 2 b. Otra vista del área de la clausura donde se llevaron a cabo los estudios intensivos

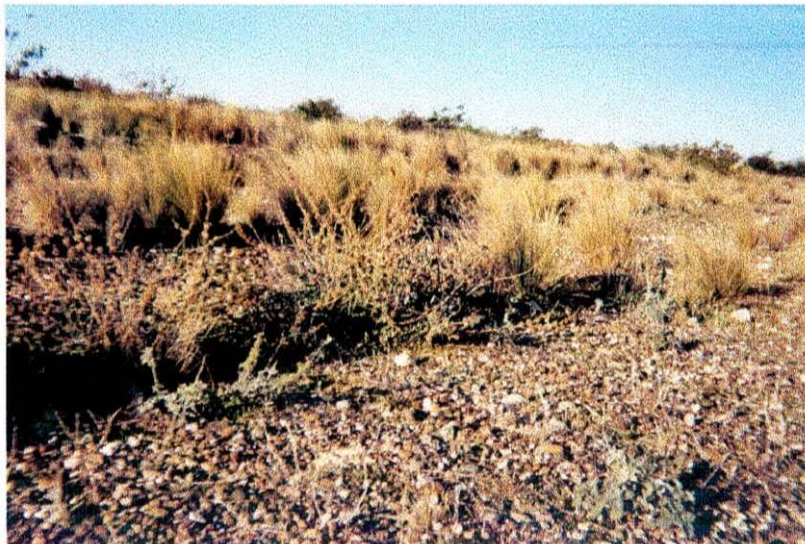
Figura 5 b. Similar al caso anterior, estas plantas de malva rubia se han desarrollado en suelos de banquinas perturbados donde existe acumulación de calcáreo en superficie. En los potreros aledaños a éste sitio, la malva rubia no prospera, probablemente debido a la competencia que ejerce sobre ésta la vegetación nativa.

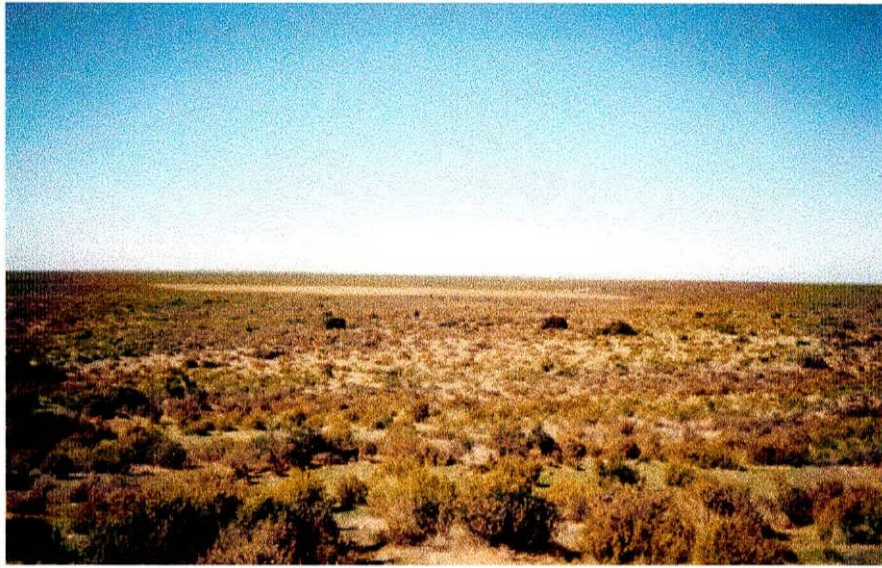
Figura 7. Pastizal donde prevalece el quilembay (*Chuquiraga avellanedae*) y otros arbustos, siendo las gramíneas del género *Stipa* escasas por sobrepastoreo. Al fondo se divisa una laguna en un ambiente de rodados plio-pleistocenos. Con un alto grado de deterioro y aún en el borde de esta laguna, la malva rubia no prospera, probablemente debido tanto a las condiciones adversas del suelo superficial para su instalación como a la competencia impuesta por la vegetación nativa.

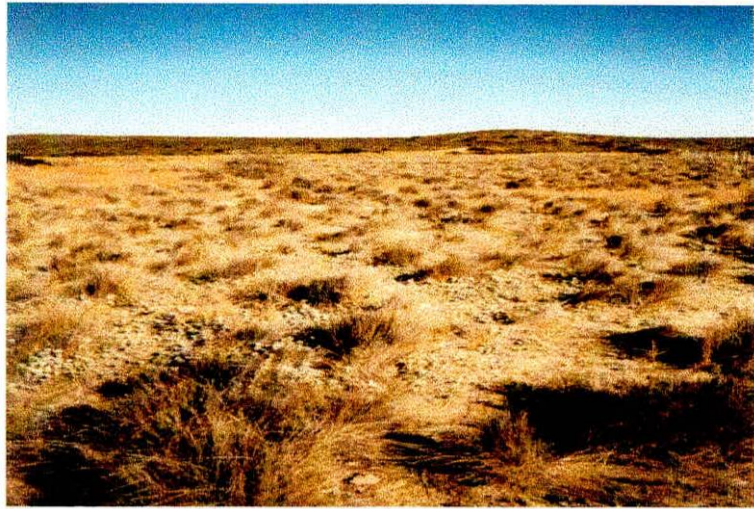
Figura 12. Bajo anegadizo donde se ve una gran proliferación de plántulas de malva rubia. La falta de plantas adultas de esta especie se debe a que desaparecieron después de la inundación de abril de 1998,

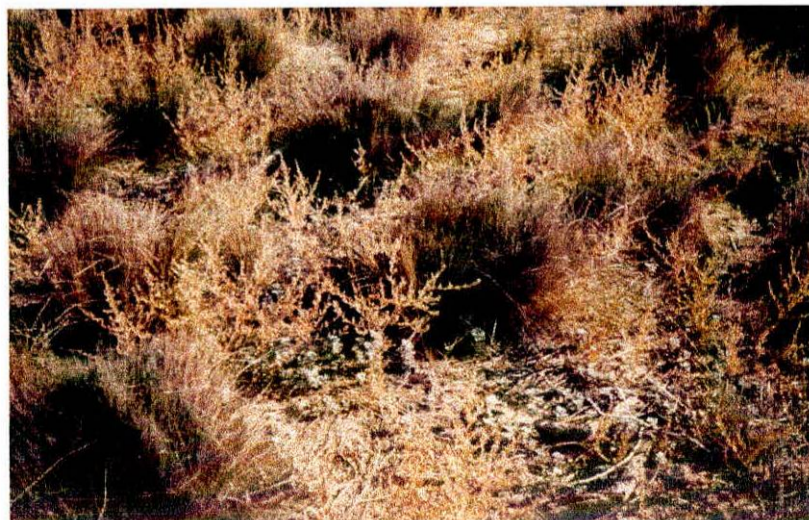
Figura 13. Plántulas de malva rubia resultantes de la dispersión de semillas en áreas de anegamiento temporario.
